R A I L

RÉFLEXIONS

Numéro 18 – Septembre 2002

SUR LA SÉCURITÉ DES TRANSPORTS

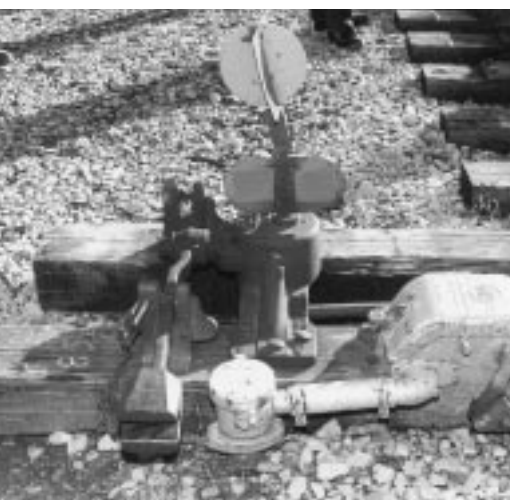
Il semble manifeste que le déraillement et la collision ont été occasionnés par un aiguillage de liaison mal orienté. L'équipe et les voyageurs du train de Via ont été exposés à une « condition dangereuse » — une situation ou une condition qui peut causer ou accentuer un événement indésirable ou faire en sorte qu'il survienne. L'enquête du BST a examiné les circonstances qui ont donné lieu à l'existence de cette condition dangereuse, les raisons pour lesquelles elle n'a pas été détectée et corrigée et les méthodes permettant d'atténuer les risques

Aiguillage de liaison ouest au point milliaire 46,72 orienté et cadennassé en position renversée.

aiguillages de liaison de Thamesville ont été retirés quand la voie ferrée a été reconstruite après l'accident.

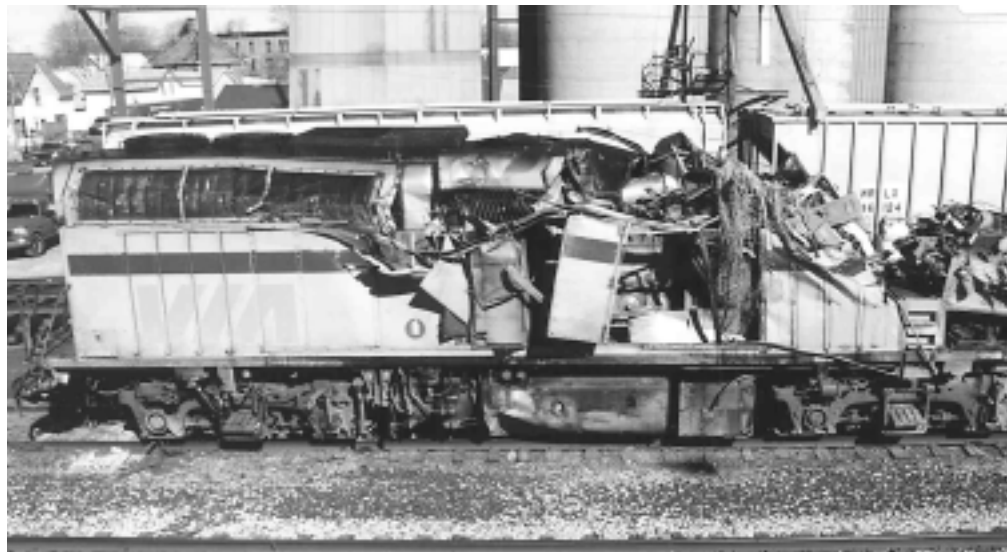
La locomotive vue de la droite après qu'on l'a redressée. Les dommages sont plus considérables à l'avant droit et le long du côté droit de la locomotive.

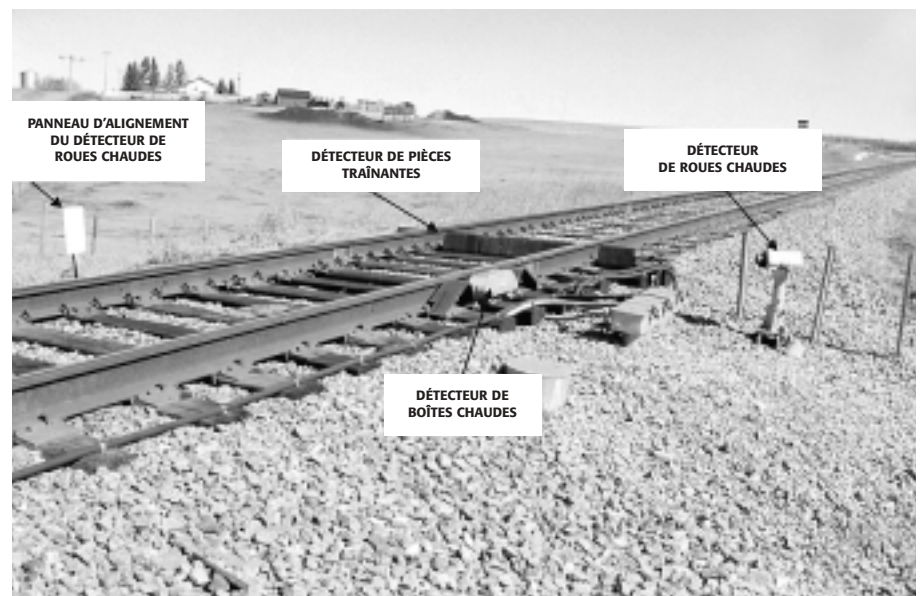
Site de SDV avec détecteur de pièces traînantes et détecteur de roues chaudes.

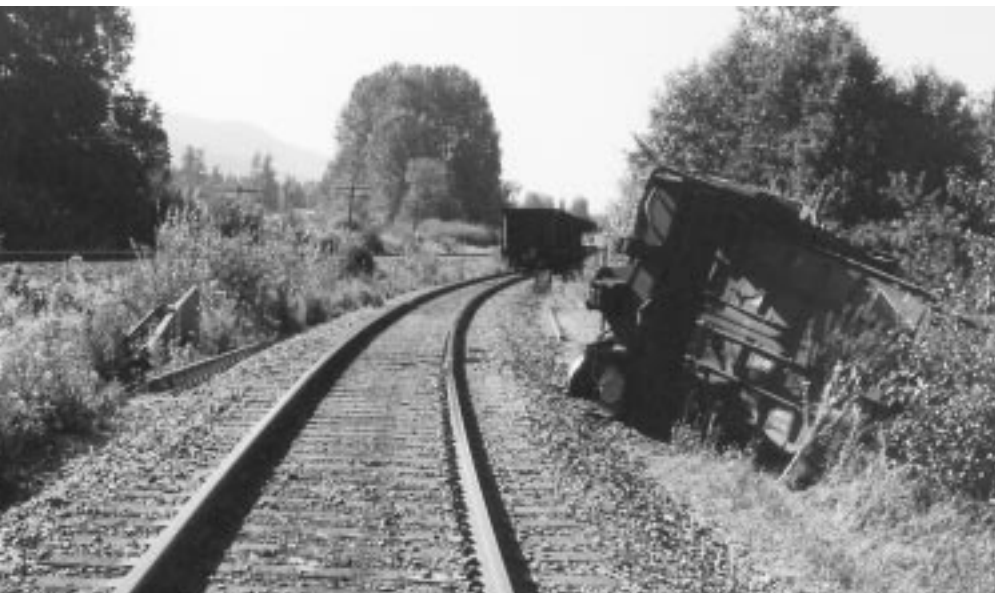
Dernier wagon du train 839 sur le lieu de l'accident.

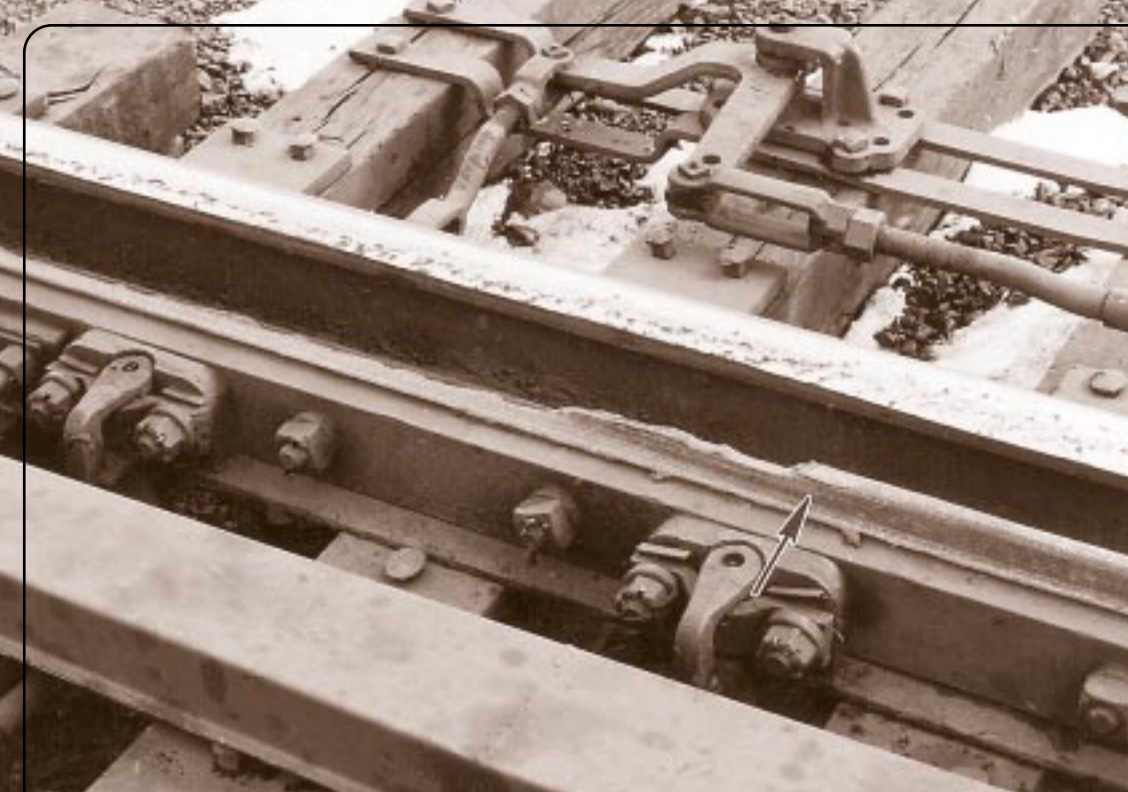
Section manquante de la table de roulement de l'aiguille. La flèche montre une fissure dans le rail juste à côté des fragments manquants du champignon.

la liaison. La défektivité de cette aiguille était due à la séparation ou à l'écaillage de grandes sections de la surface de roulement le long de l'aiguille. Le mauvais état de l'aiguille avait été signalé 11 mois avant le déraillement et, même si l'aiguille avait été inspectée à plusieurs reprises par la suite, aucune mesure corrective n'avait été prise.

Après le déraillement, des agents de la sécurité ferroviaire de Transports Canada ont inspecté les branchements entre les points milliaires 118,3 et 162,1 de la subdivision Kingston. Grâce à cette inspection, on a pu relever quatre aiguilles défectueuses. Au mois de mars 1998, un Rapport d'inspection de la voie – défectuosités a été remis au superviseur de la voie du CN, suivi d'un avis et ordre quelques jours plus tard. Le CN a réparé ces aiguilles et l'avis et ordre a été annulé le 27 avril 1998.

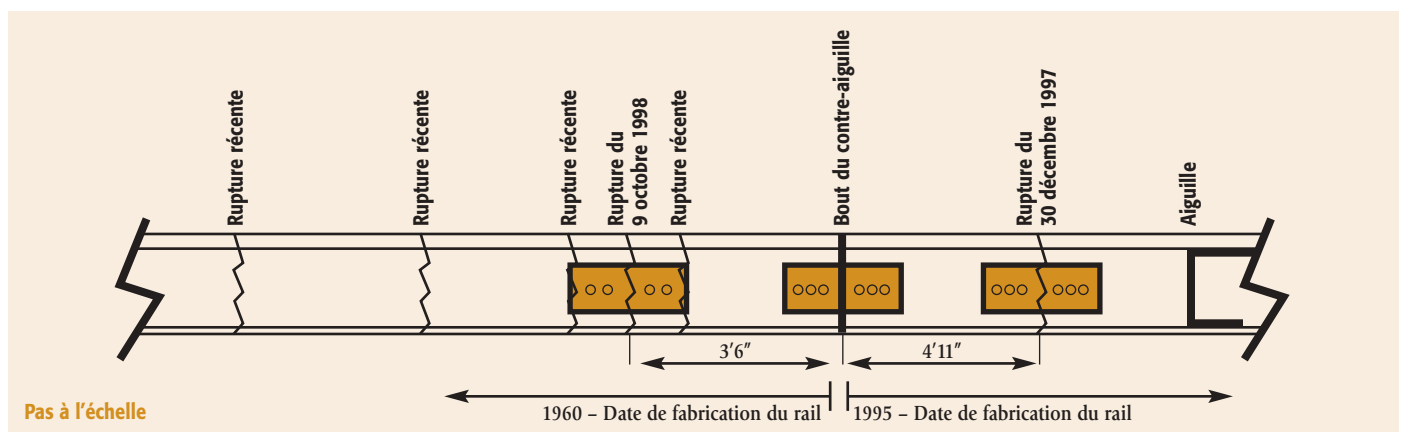
Le rail s'était rompu à quatre endroits. Les ruptures étaient sur deux rails adjacents reliés par une éclisse à quatre boulons. Un bout de rail avait été fabriqué en 1960 et posé comme rail de remploi en 1989 en provenance d'un autre endroit. Le second bout de rail avait été fabriqué et posé en 1995.

Disposition des ruptures de rail.

- Les quatre ruptures récentes de rails ont été causées en grande partie par un effort excessif. On a relevé une fissure de fatigue sub-superficielle qui touchait environ 5 p. 100 de la section transversale sur deux ruptures.
- Les fissures de fatigue sub-superficielles ont été associées à des dommages causés par une exfoliation. Les fissures sub-superficielles de ce genre ont tendance à se propager à l'intérieur du rail, transversalement et parallèlement à l'axe de ce dernier, si bien qu'elles sont indétectables au moment d'une inspection visuelle externe.
- Les dommages causés par l'exfoliation ont résulté d'une usure excessive.

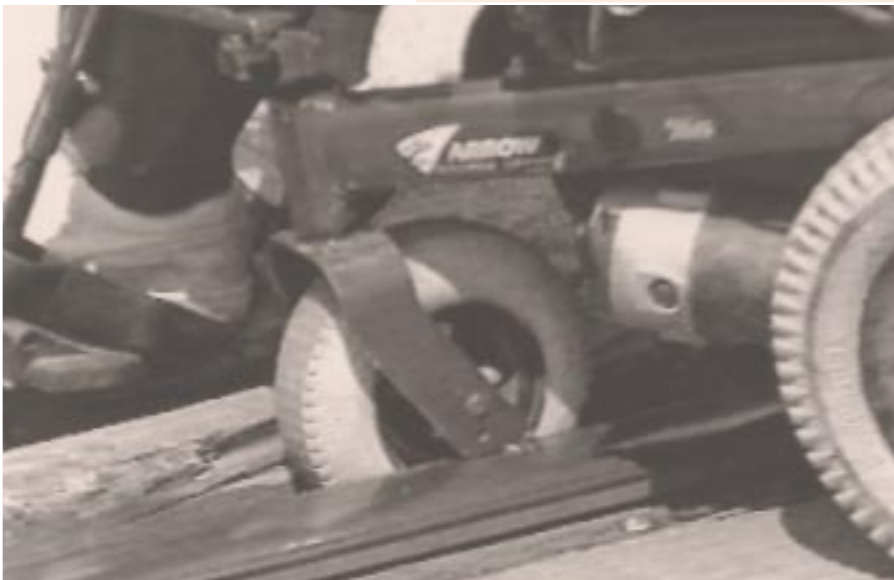
Fauteuil roulant du même type que ceux en cause dans l'accident, mais ne répondant pas aux mêmes spécifications, avec une roue pivotante engagée du côté extérieur du rail.

Pendant qu'elle traversait le passage à niveau à une voie, la personne occupant le fauteuil roulant de tête s'est trouvée immobilisée tout près du rail sud quand une des roues avant du fauteuil est tombée dans l'ornière du passage à niveau, du côté extérieur du rail. La personne qui occupait le second fauteuil roulant s'est trouvée immobilisée un peu de la même façon, du côté extérieur de l'ornière du rail nord. Il est probable qu'en raison des inégalités des abords et du platelage mal entretenu, les occupants des fauteuils roulants ont eu de la difficulté à diriger leurs fauteuils, de telle sorte que les roues pivotantes avant se sont mises à osciller ou à rebondir, ce qui a contribué à les faire tomber dans les ornières. À cause de leurs handicaps, les deux personnes n'ont pas pu sortir de leurs fauteuils roulants. Les deux fauteuils roulants ont ensuite été heurtés par le train, une personne étant entraînée sous la locomotive et l'autre étant projetée du côté sud, à l'écart de la voie ferrée. Le fauteuil roulant de la personne qui a été entraînée sous la locomotive a été détruit.

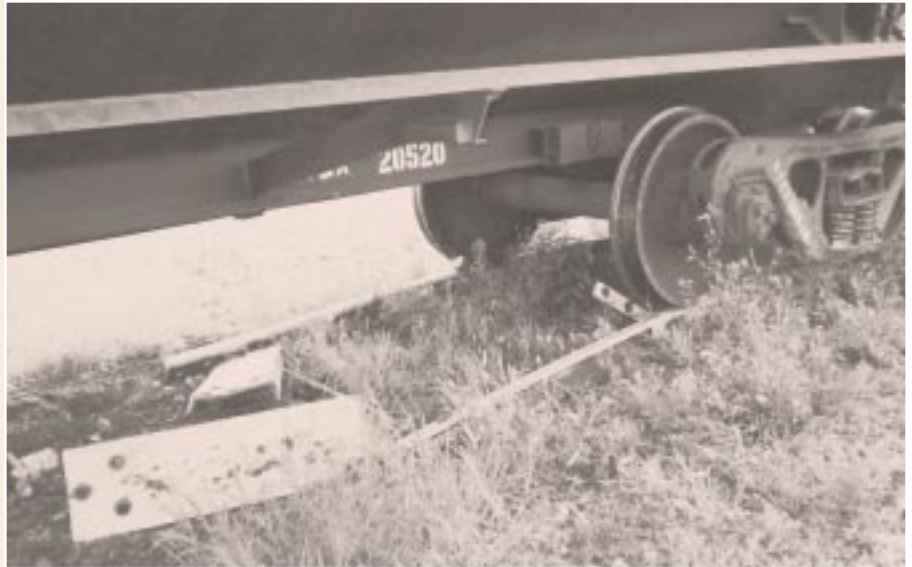
Le fait que les lignes directrices en matière d'immobilisation et d'attelage des wagons n'ont pas été suivies et que le mécanisme d'attelage ne répondait pas aux spécifications a contribué à l'accident. En outre, le Bureau a constaté qu'il n'y avait pas de programme de surveillance et de contrôle en place pour empêcher le personnel de recourir à des procédures non conformes aux directives de la compagnie, que les butoirs d'extrémité étaient détériorés au point où ils ne pouvaient plus remplir la tâche pour laquelle ils avaient été conçus et que les wagons-citernes de catégorie 111A ne disposent pas d'une protection adéquate contre la perforation, même lors d'impacts à faible vitesse.

Bogie arrière du wagon de tête à la hauteur du butoir endommagé.

Par suite de l'accident, le CN a publié de nouvelles instructions relatives à l'antenne Wesco exigeant que tout matériel roulant soit regroupé et immobilisé avec un nombre suffisant de freins à main et que les wagons soient appuyés sur les butoirs, sur les voies ainsi équipées. Le CN a également modifié en rattrapage les butoirs et a modifié le tracé de la voie à Cornwall.

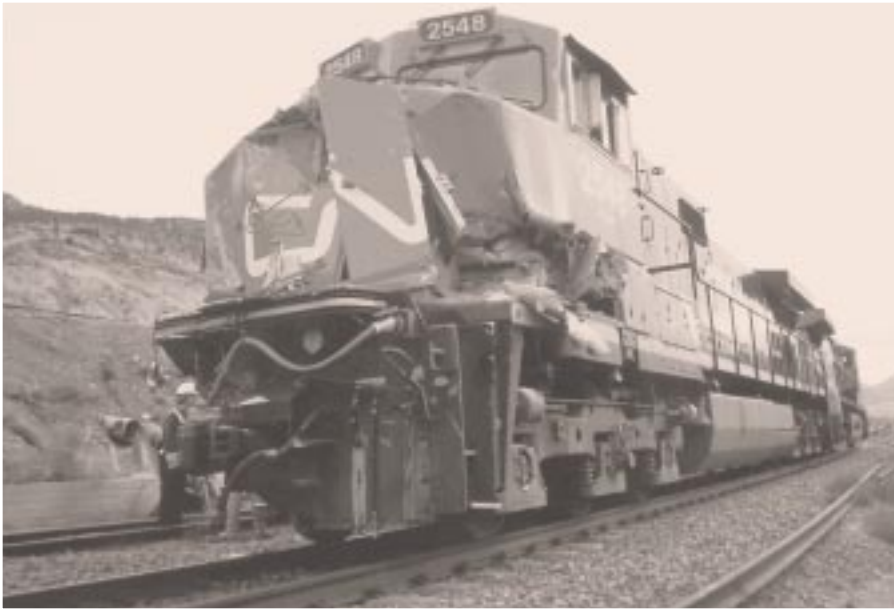
L'avant gauche du train 792 (locomotive de tête CN 2548).

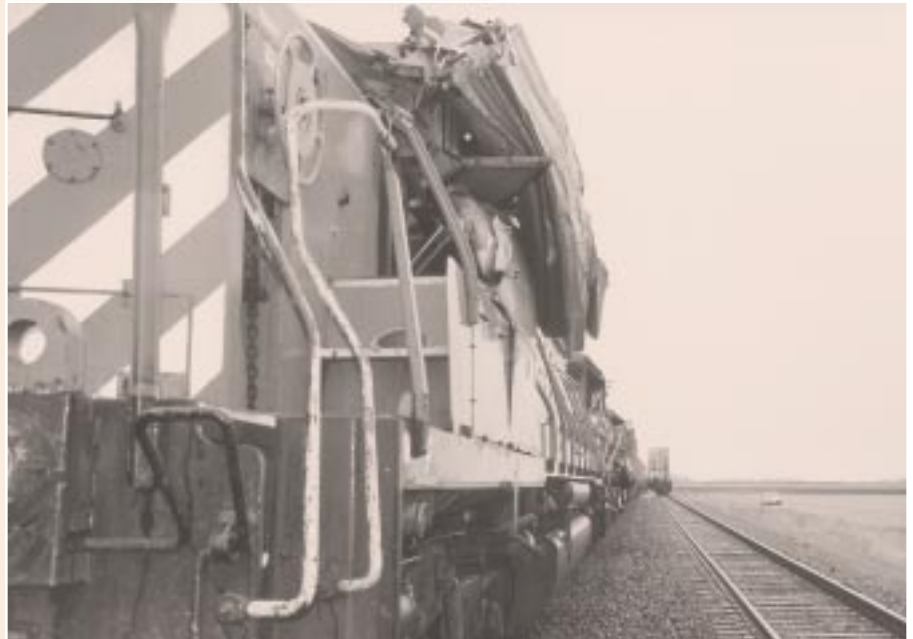
Les forts vents latéraux ont amplifié l'oscillation naturelle des wagons à évide-ment central chargés de conteneurs gerbés vides, provoquant le soulèvement des roues et le déraillement subséquent des wagons. Le danger que représentent de forts vents latéraux pour des wagons intermodaux à deux niveaux de chargement était considéré comme minime, et il n'y avait aucune procédure en place pour régir l'exploitation dans ces conditions.

La cabine de la locomotive de tête du train 472 est enveloppée de débris d'un conteneur du train 471.

En avril 2000, le CFPC a ajouté les forts vents comme un motif d'alerte pour sa surveillance régulière des avis météorologiques. Lorsque le Centre de gestion du réseau de la compagnie reçoit une alerte, les conséquences locales éventuelles ainsi que les mesures à prendre sont discutées avec les gestionnaires de zone de service.
